Gewässerbewirtschaftungskonzept

Ingering

inkl. Sachendorferbach, Pausendorferbach,
Frauenbach

Graz, September 2022

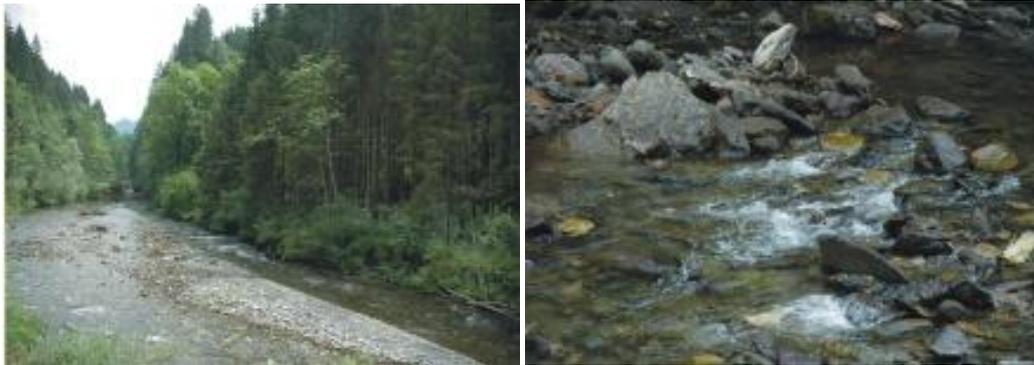
- Kaskaden
- abwechselnd Steil- und Flachuferbereiche
- unterspülte Abbruchufer mit Totholz und Wurzelstöcken
- Kiesbänke
- Totholzansammlungen

Die Gewässersohle ist dominiert von Steinfraktionen mit einem heterogenen Substratmuster.

Abb. 2-4: Referenzzustand unvergletscherte Zentralalpen, Typ 2-3-3 [Fließgewässertypisierung in Österreich, BMLFUW, 2012]

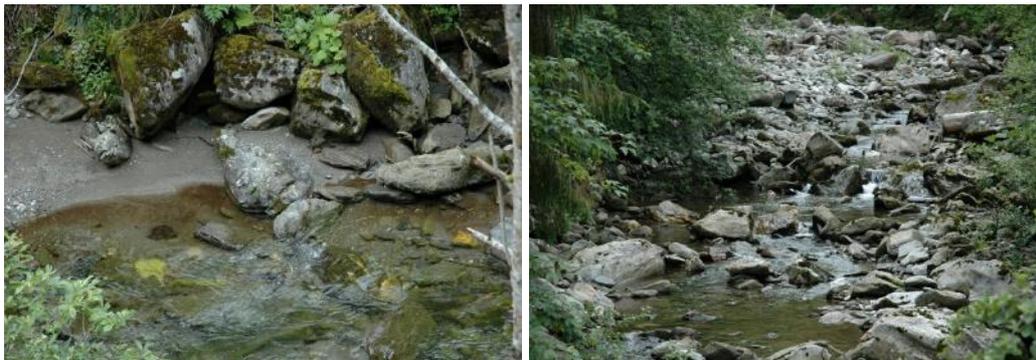
- Kaskaden
- abwechselnd Steil- und Flachuferbereiche
- unterspülte Abbruchufer mit Totholz und Wurzelstöcken
- dichter Ufergehölzsaum
- hohe Breiten- und Tiefenvariabilität

Die Gewässersohle ist überwiegend geprägt durch groben Block, Steine und untergeordnet Grobkies mit Sand- und Schluffanteilen.

Abb. 2-5: Referenzzustand unvergletscherte Zentralalpen, Typ 2-3-2 [Fließgewässertypisierung in Österreich, BMLFUW, 2012]

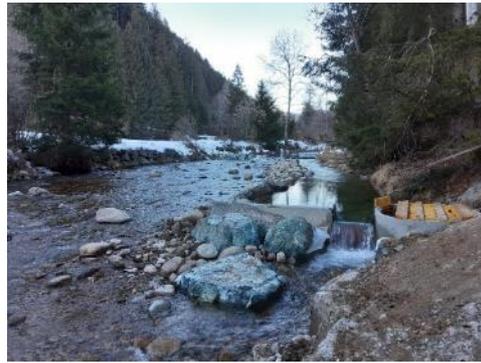
Abb. 3-7: Uferverbauung und Wasserentnahme, Fkm 7,45

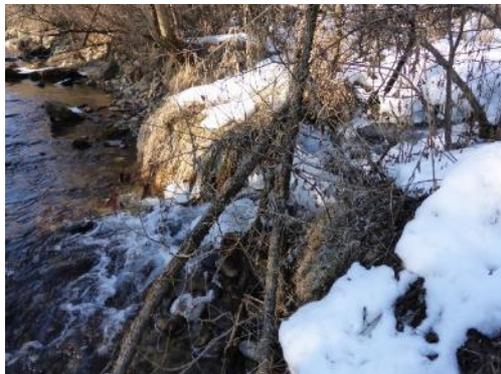
Abb. 3-19: Mündung in Ingering (unpassierbar)

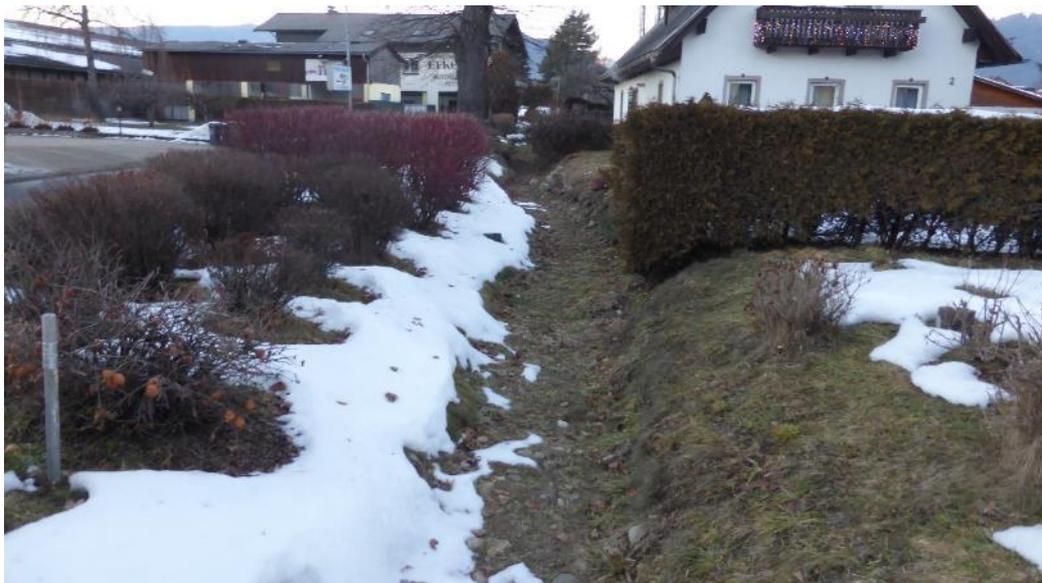
Abb. 3-26: Pausendorferbach bei Fkm 1,20; unbenetzt im Jänner 2022

Die obige Beschreibung der Kartierungsergebnisse beschreibt die Situation während der Kartierung im Sommer 2020. Im Jänner 2022 wurde er Pausendorferbach erneut kartiert, hier lag allerdings ein trocken gefallener Bachlauf vor. Der Grund dafür liegt laut Auskunft der Abteilung 14 (Amt der Steiermärkischen Landesregierung) in der Sanierung des Auslaufbauwerks.

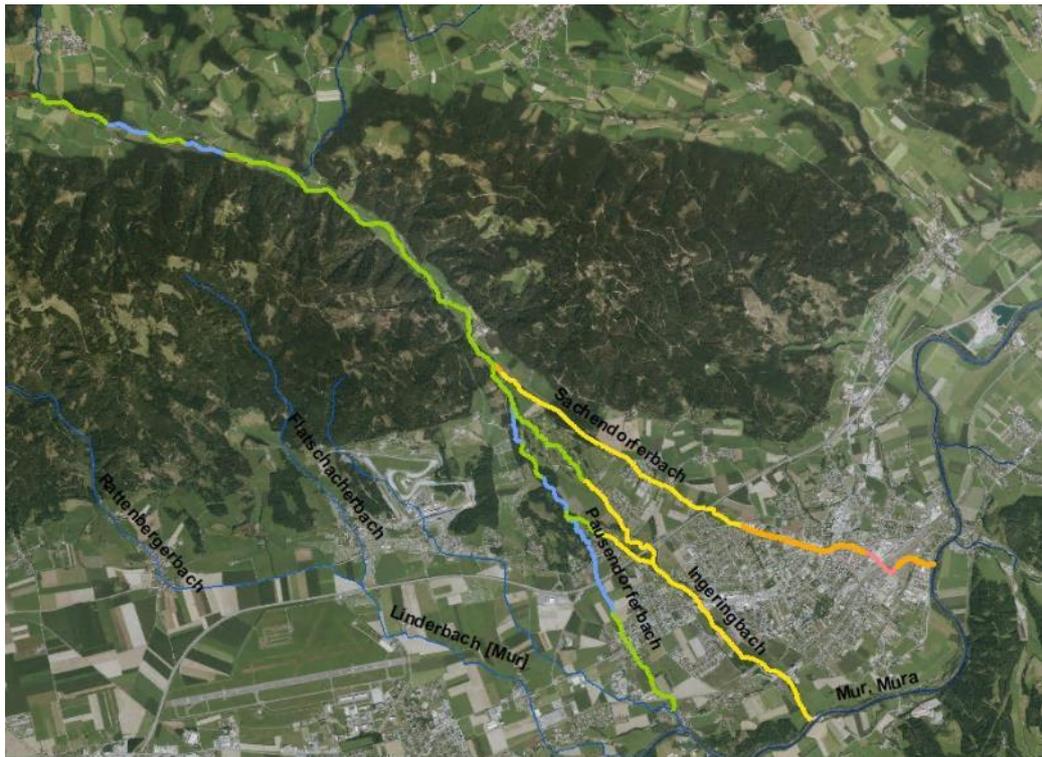
Abb. 3-27: Bewertung Uferdynamik (blau: 1, grün: 2, gelb:3, orange:4, rot: 5)

Die folgenden beiden Abbildungen zeigen die Bewertung der Ufer- und Sohldynamik im Projektgebiet.

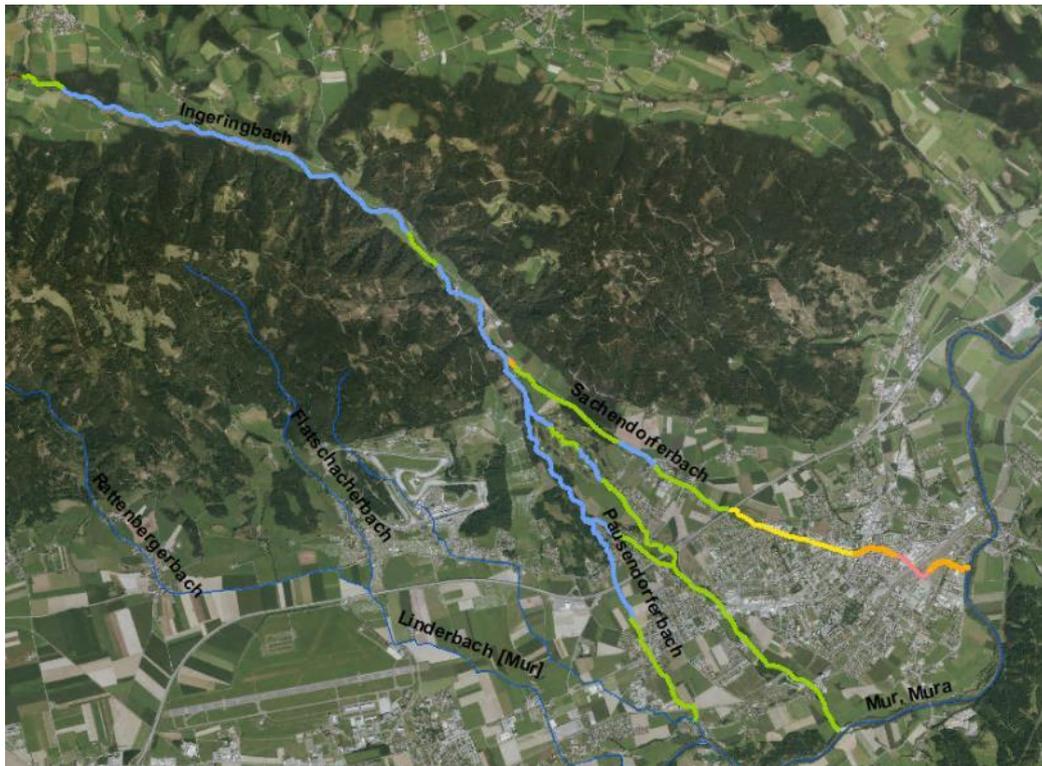
Abb. 3-28: Bewertung Sohldynamik (blau: 1, grün: 2, gelb:3, orange:4, rot: 5)

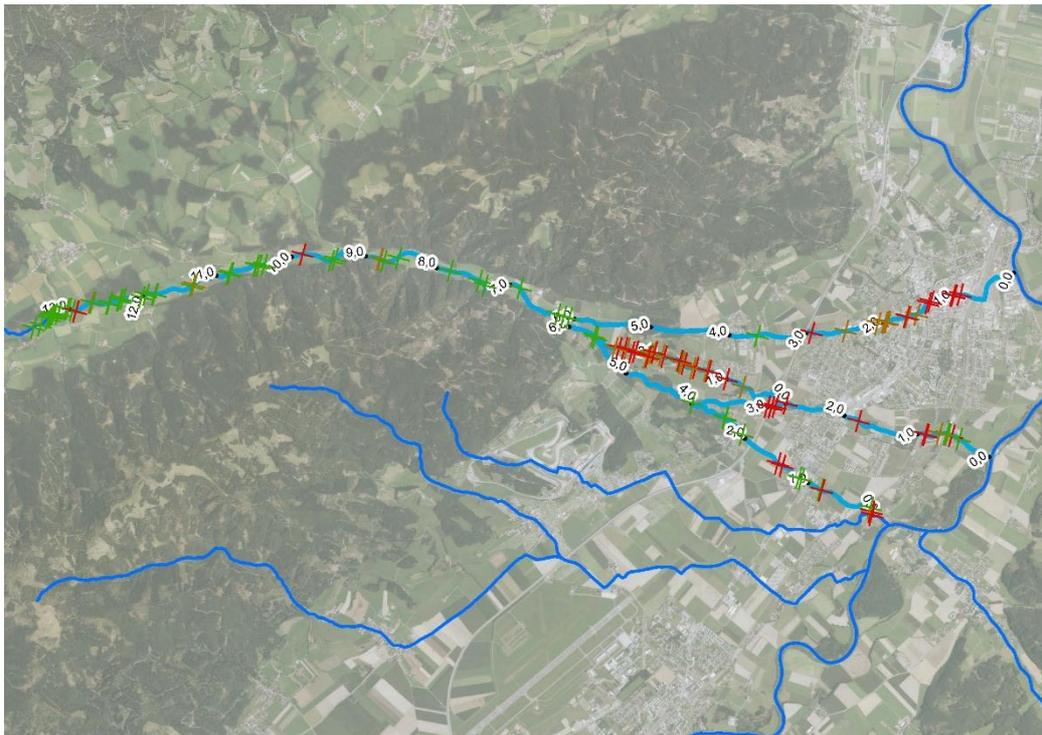
Abb. 3-29: Kartierte Querbauwerke im Projektgebiet (grün: passierbar; braun: eingeschränkt, rot: nicht passierbar)

Besonders viele Querbauwerke finden sich am Frauenbach im Bereich des Golfplatzes Murtal sowie am Sachendorferbach und Pausendorferbach in den Ortsgebieten. An der Ingering finden sich in den kartierten Abschnitten insgesamt 14 eingeschränkt- oder unpassierbare Querbauwerke.

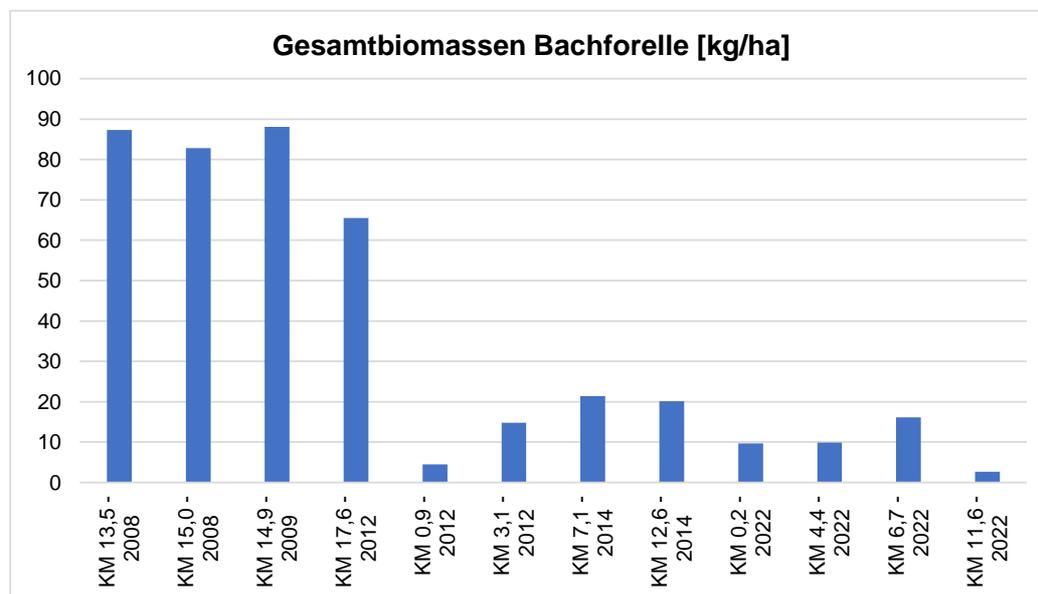
Abb. 3-30: Biomassen der Leitart Bachforelle im zeitlichen Verlauf.

Die Biomassen der Leitart Bachforelle vergleichend dargestellt (siehe nachfolgende Abbildung) lässt die Abnahme des Bachforellenbestandes der Ingering im zeitlichen Verlauf deutlich erkennen. Neben den bestehenden hydromorphologischen Belastungen sind die aktuellen Befischungsergebnisse somit auch vor dem Hintergrund anderer Einflussgrößen wie Prädatoren (Fischotter) oder Gewässererwärmung (Klimawandel) zu interpretieren. Das Hochwasserereignis von 2012 dürfte jedenfalls nicht verantwortlich für die damals festgestellten niedrigen Fischbestände gewesen sein.

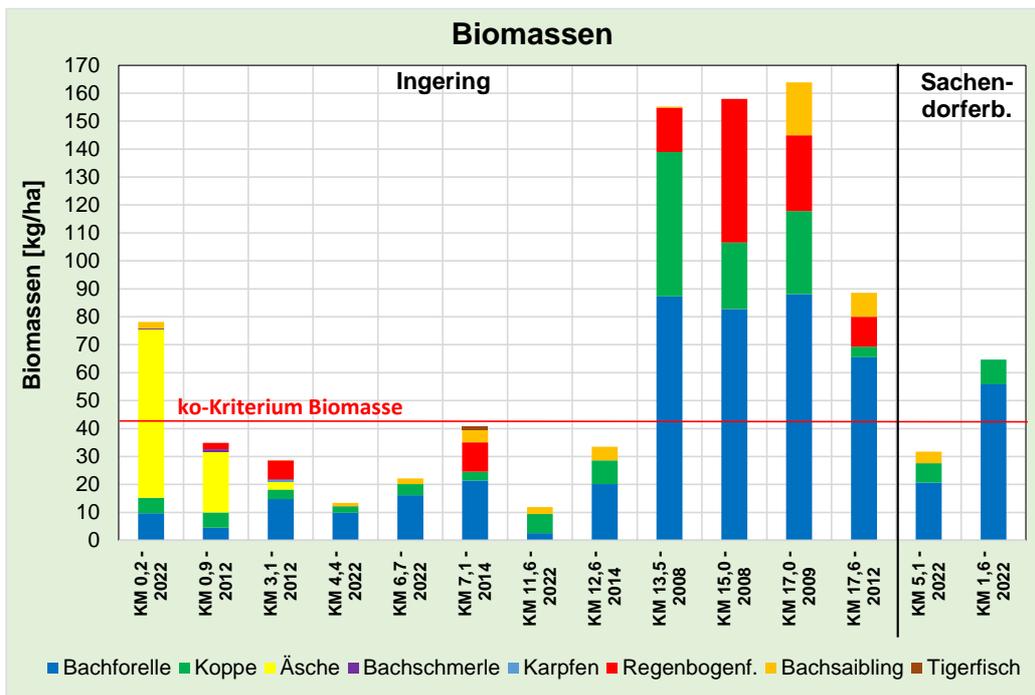
Abb. 3-31: Fischbiomassen in den einzelnen Untersuchungsstrecken

Die Ursachen für diese deutlichen Biomasse- und Abundanzunterschiede zwischen Unterlauf und Oberlauf lassen sich nicht eindeutig beantworten. So liegen etwa die Befischungsstrecken Fkm. 6,7 und 7,1 und km 17,6 (Reicherhube) jeweils in Ausleitungsstrecken mit einem ökologischen Mindestabfluss (vgl. WISA-Karten). Die Ingering weist im Oberlauf jedoch natürlichere morphologische Gegebenheiten mit größerer Strukturvielfalt auf, während im Projektgebiet überwiegend ein höherer Verbauungsgrad vorliegt.

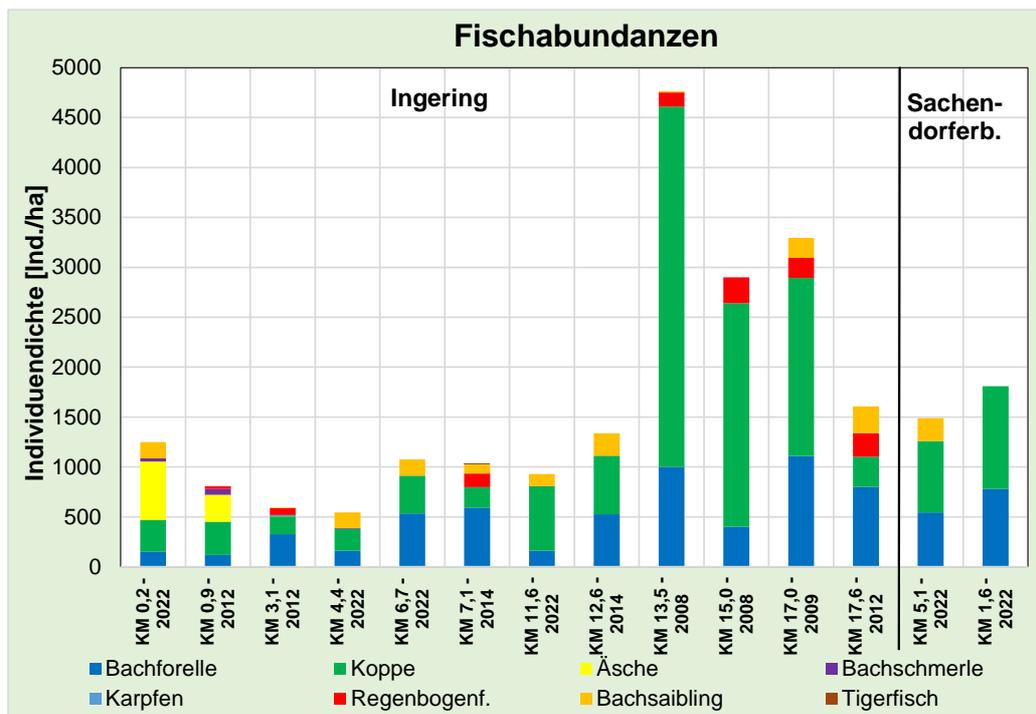
Abb. 3-32: Fischabundanzen in den einzelnen Untersuchungsstrecken

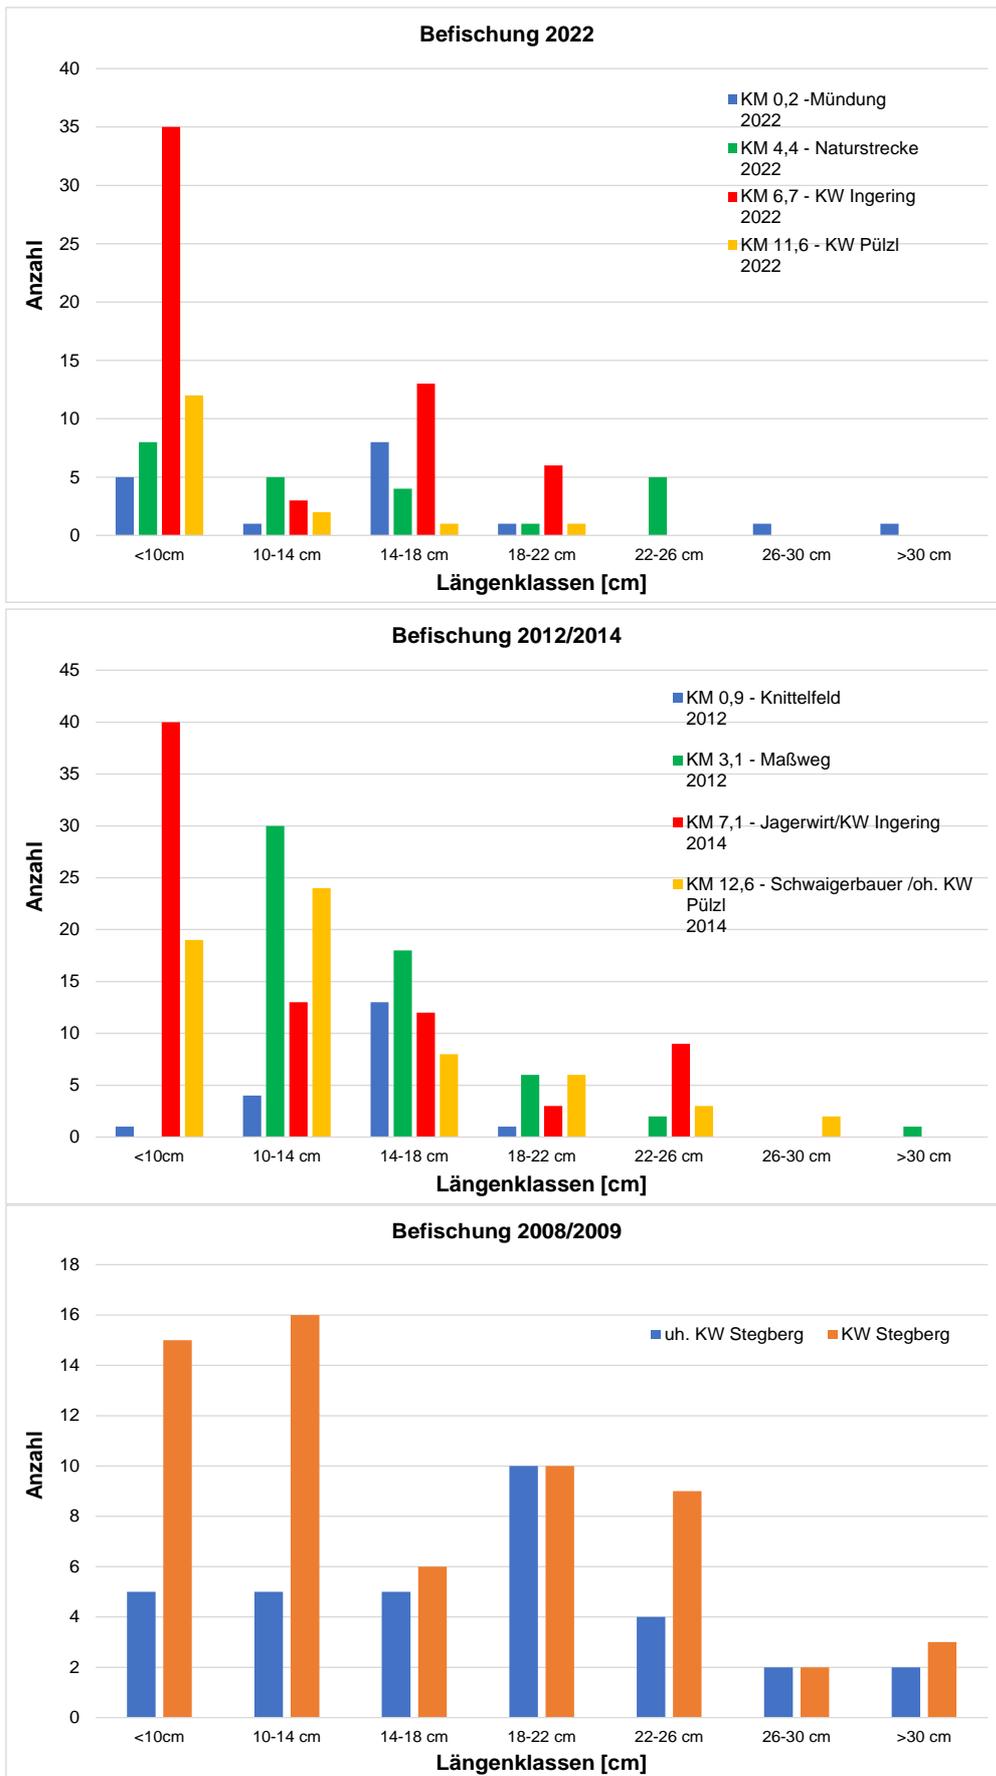
Abb. 3-33: Populationsaufbau der Bachforelle im Jahr 2022, 2012/2014 und 2008/2009.

- Große Exemplare (<25 cm) der Bachforelle fehlen 2022 in der Ingering fast zur Gänze. Nur im Bereich der Mündung sind diese vereinzelt nachzuweisen. Vor allem in der Naturstrecke Höhe Golfplatz lässt sich deren Fehlen bei ausreichend gegebenen Habitats (Einstände mit großen Wassertiefen) nicht erklären.

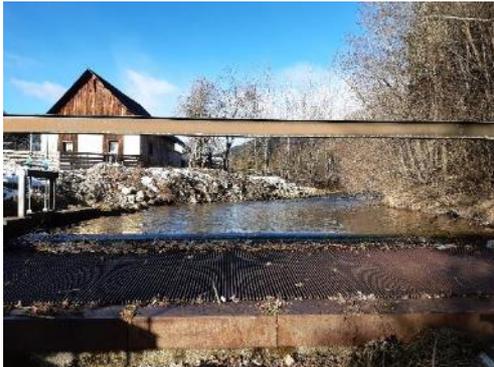
Abb. 3-34: KW Pülzl, Fkm 12,92

Ausbauleistung: 1467 kW
Stauziel: 821,60 müA
Entnahmestrecke: Fkm 12,92 – 10,75 = 2,17 km
Entnahmemenge: 4,40 m³/s
Restwasservorgabe: 0,40 – 0,60 m³/s (Sommer)
mind. 0,30 m³/s (Winter)
Dotation über FAH
Gültig bis: 31.12.2029
Fischaufstieg: vorhanden, nicht passierbar

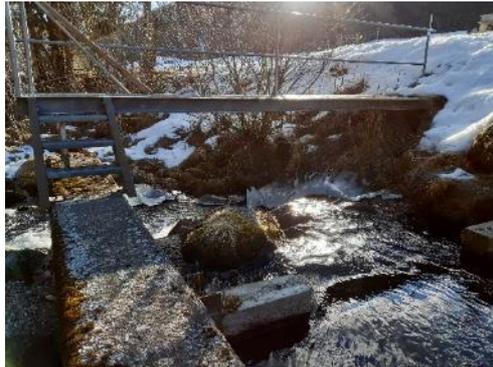
Abb. 3-35: KW Pülzl, RW-Dotation über FAH, Fkm 12,92

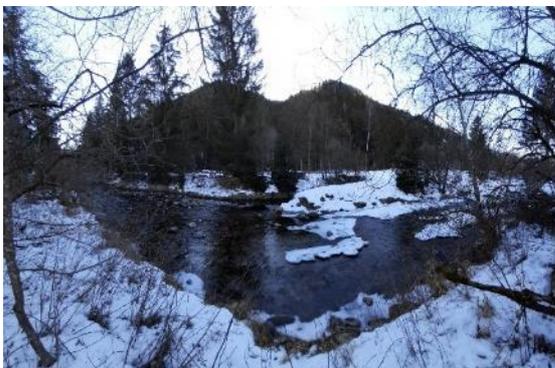
Abb. 3-36: KW Hammerjäger, Fkm 10,74

Ausbauleistung: 535 kW
Stauziel: 781,45 müA
Entnahmestrecke: Fkm 10,74 – 8,79 = 1,95 km
Entnahmemenge: 2,80 m³/s
Restwasservorgabe: 0,47 m³/s
Gültig bis: 31.12.2040
Fischaufstieg: nicht vorhanden, passierbar

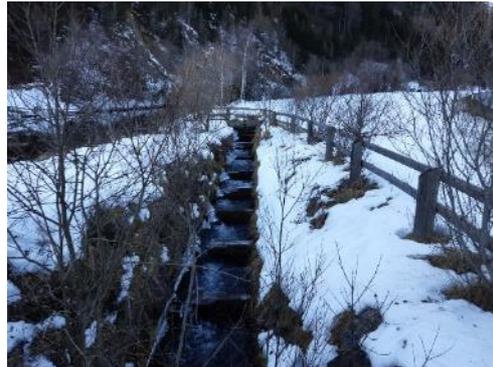
Abb. 3-39: KW Ingeringbach FAH, Fkm 8,7

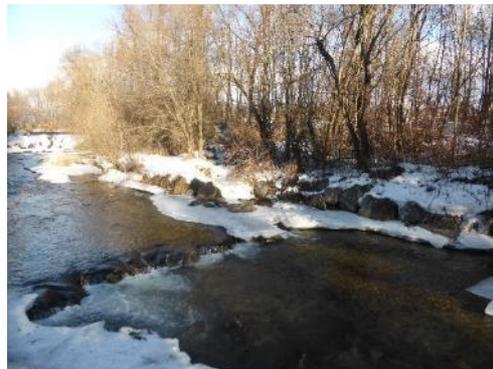
Abb. 3-41: KW Uitzmühle FAH, Fkm 0,88

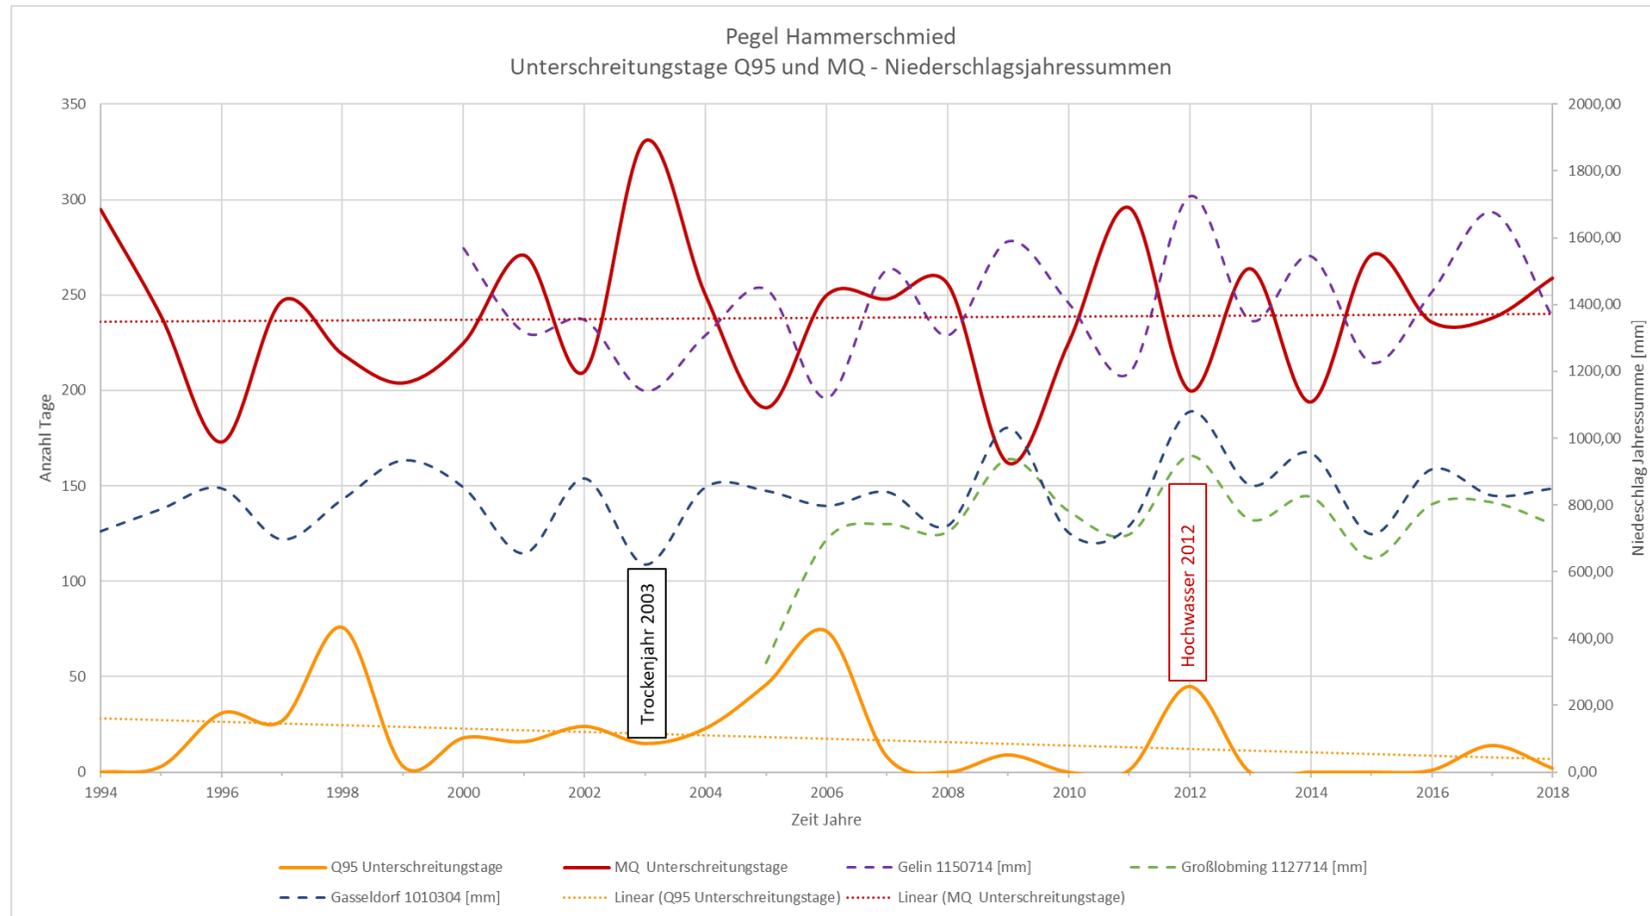
Abb. 3-55: Pegel Hammerjäger Unterschreitungstage Q95 und MQ und Niederschlagsjahressummen

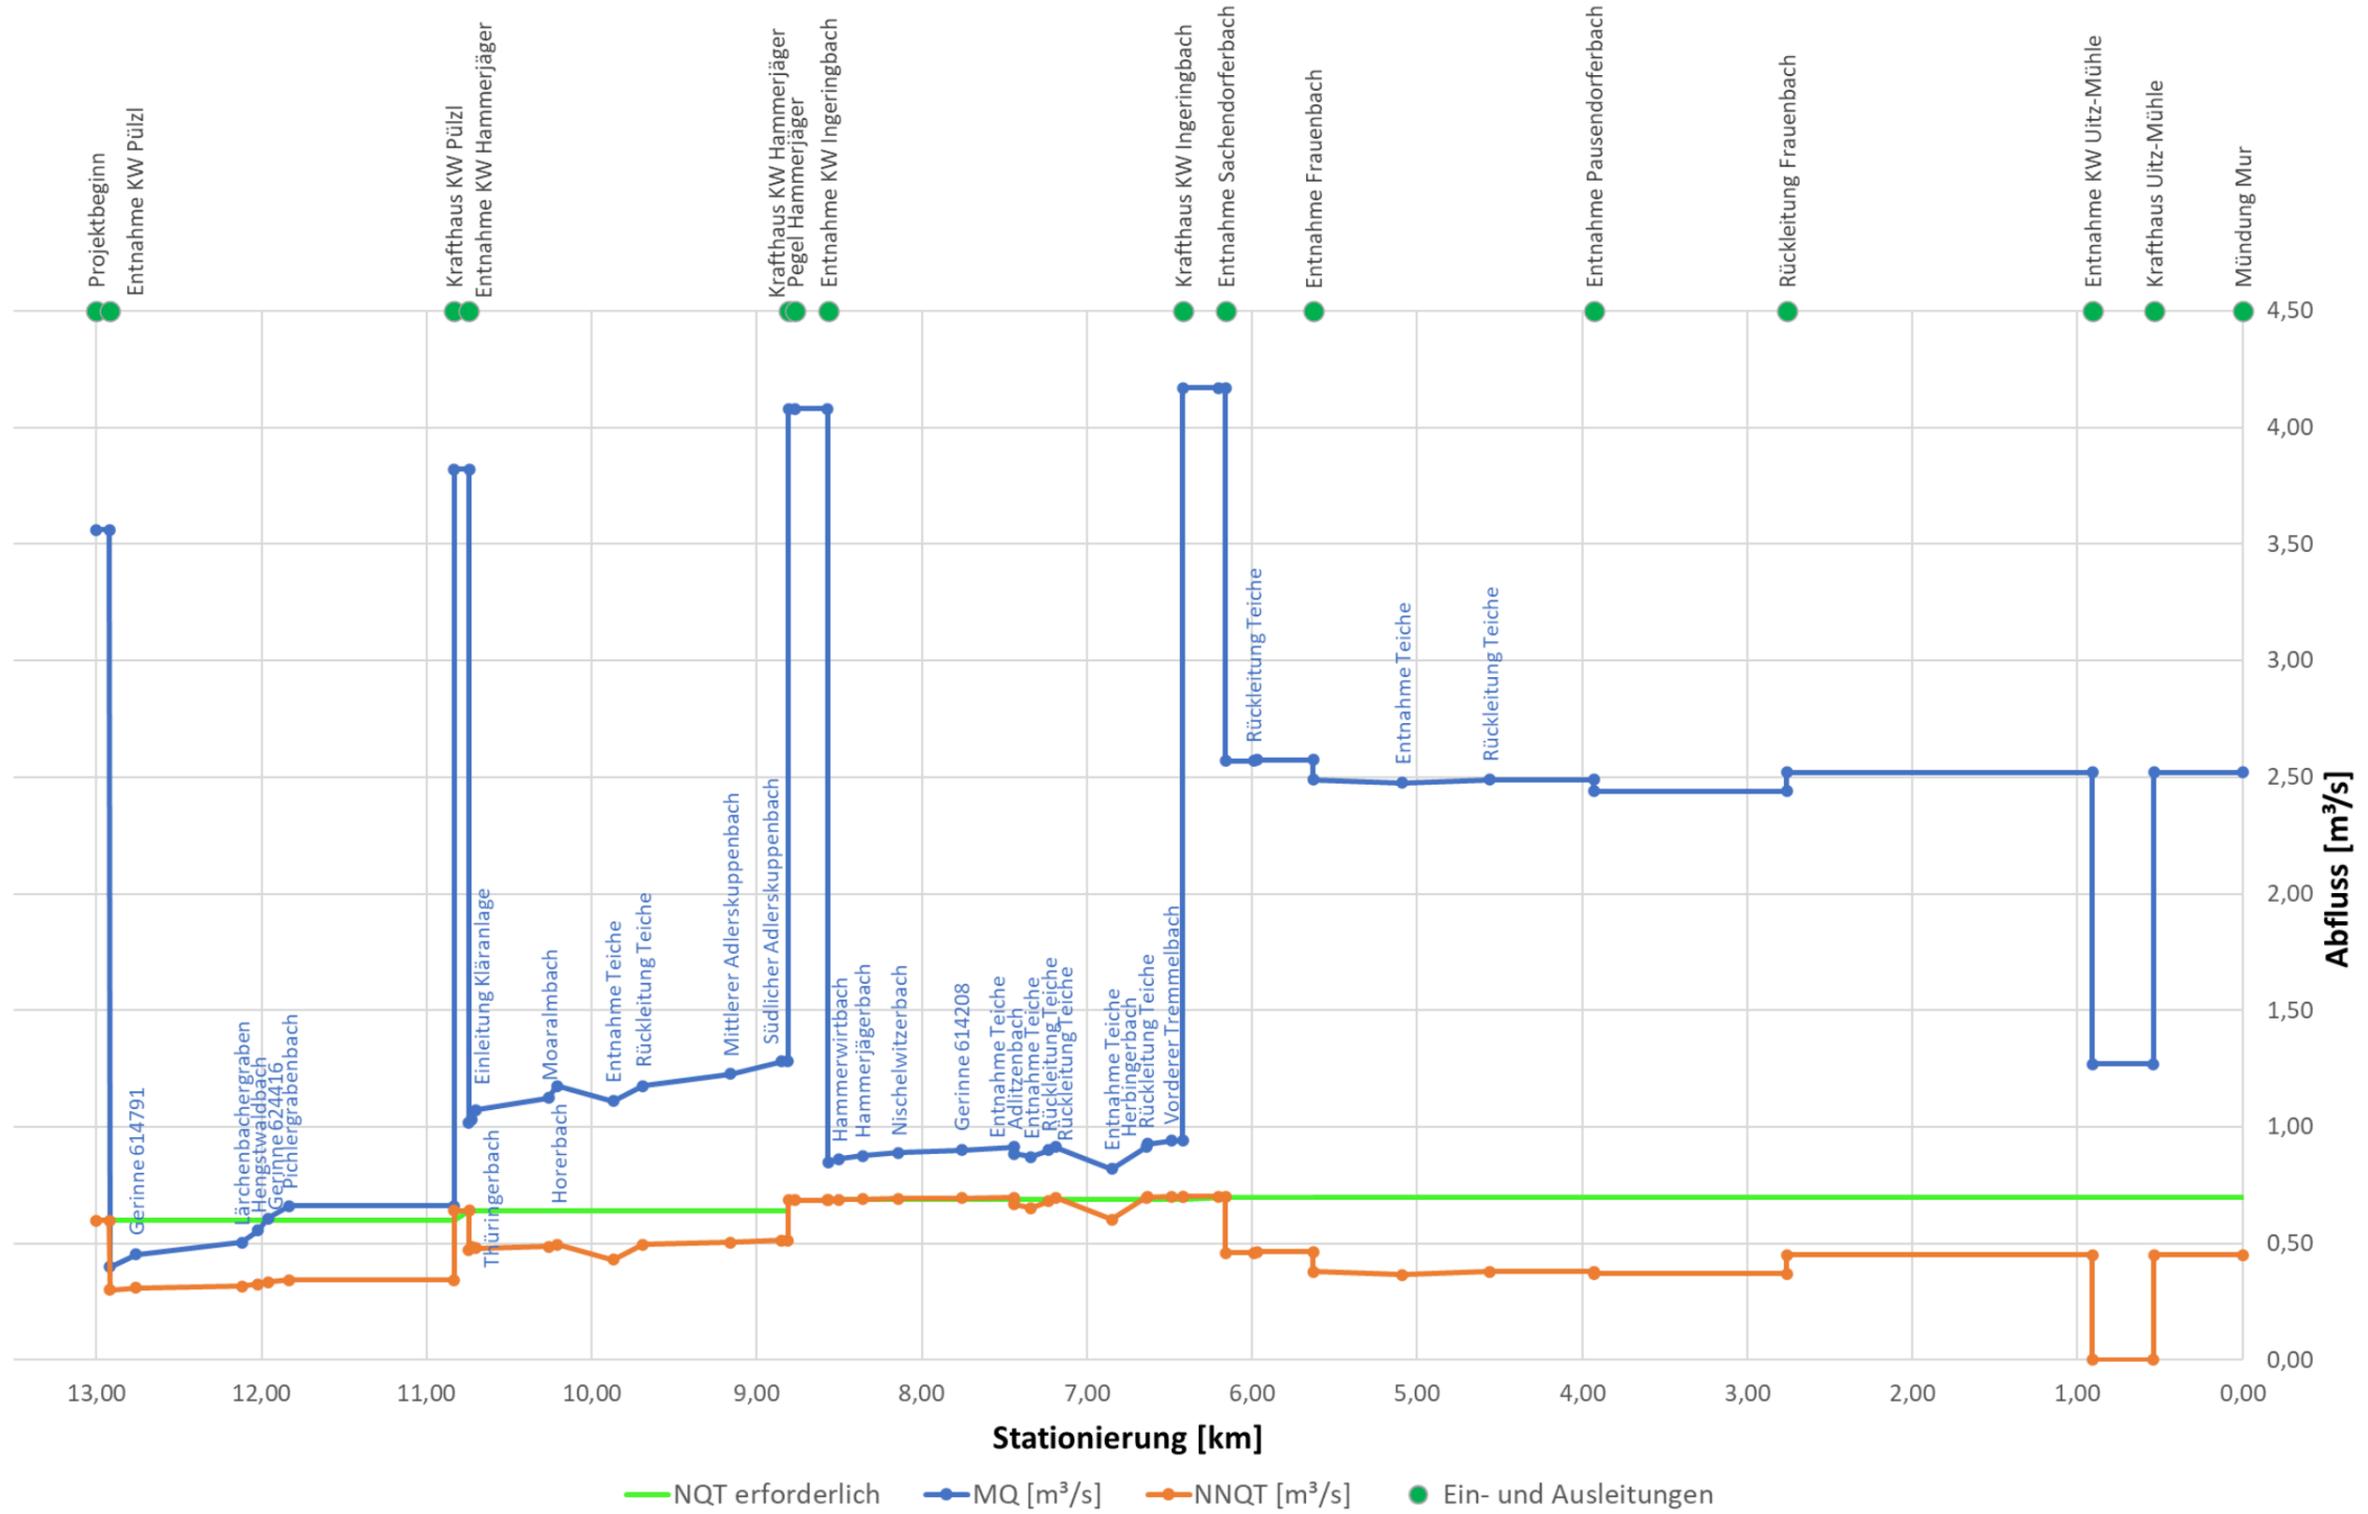
Abb. 3-56: Hydrologischer Längenschnitt Ingering - Diagramm

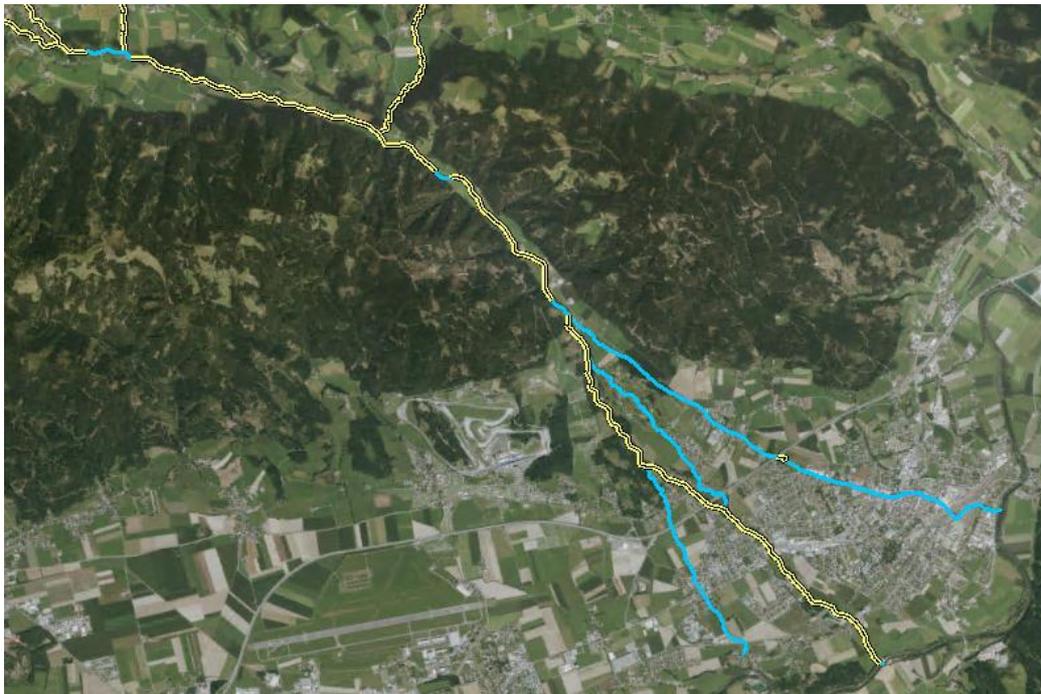
Abb. 4-1: Restwasserbelastung der kartierten Gewässer (gelb dargestellt)

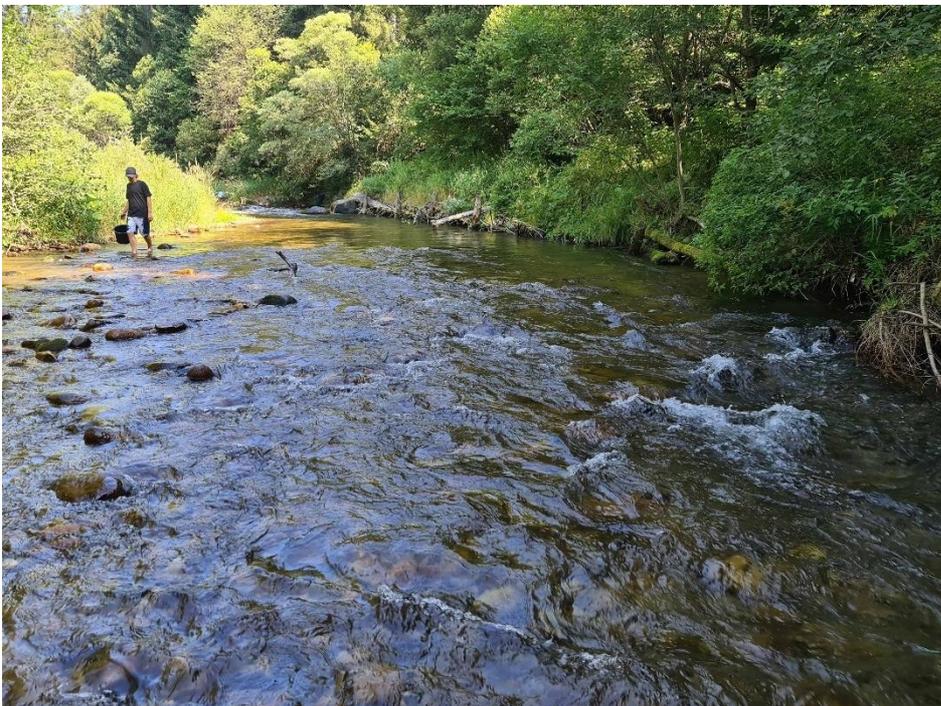
Abb. 4-2: Naturstrecke bei Fkm 4,4 mit auffallend geringen Fischbeständen.

Die Gegenüberstellung des FIA bzw. fischökologischen Zustands mit den morphologischen Gegebenheiten lässt keinen Zusammenhang dieser beiden Komponenten erkennen. Da die vorhandenen Defizite nicht durch die Morphologie allein erklärt werden können, liefern Regulierungsmaßnahmen keine schlüssige Erklärung für den schlechten Fischbestand. Auffallend ist, dass auch in Abschnitten mit naturnahen bis natürlichen Strukturen ähnliche fischökologische Defizite auftreten wie in morphologisch degradierteren Streckenabschnitten. So wurden auch in der Naturstrecke Höhe Golfplatz deutlich zu geringe Biomassen im Fischbestand festgestellt.
